# Grondwaterstanden Oude Raadhuislaan 29-39 Meetresultaten

Jelle Buma (Deltares)

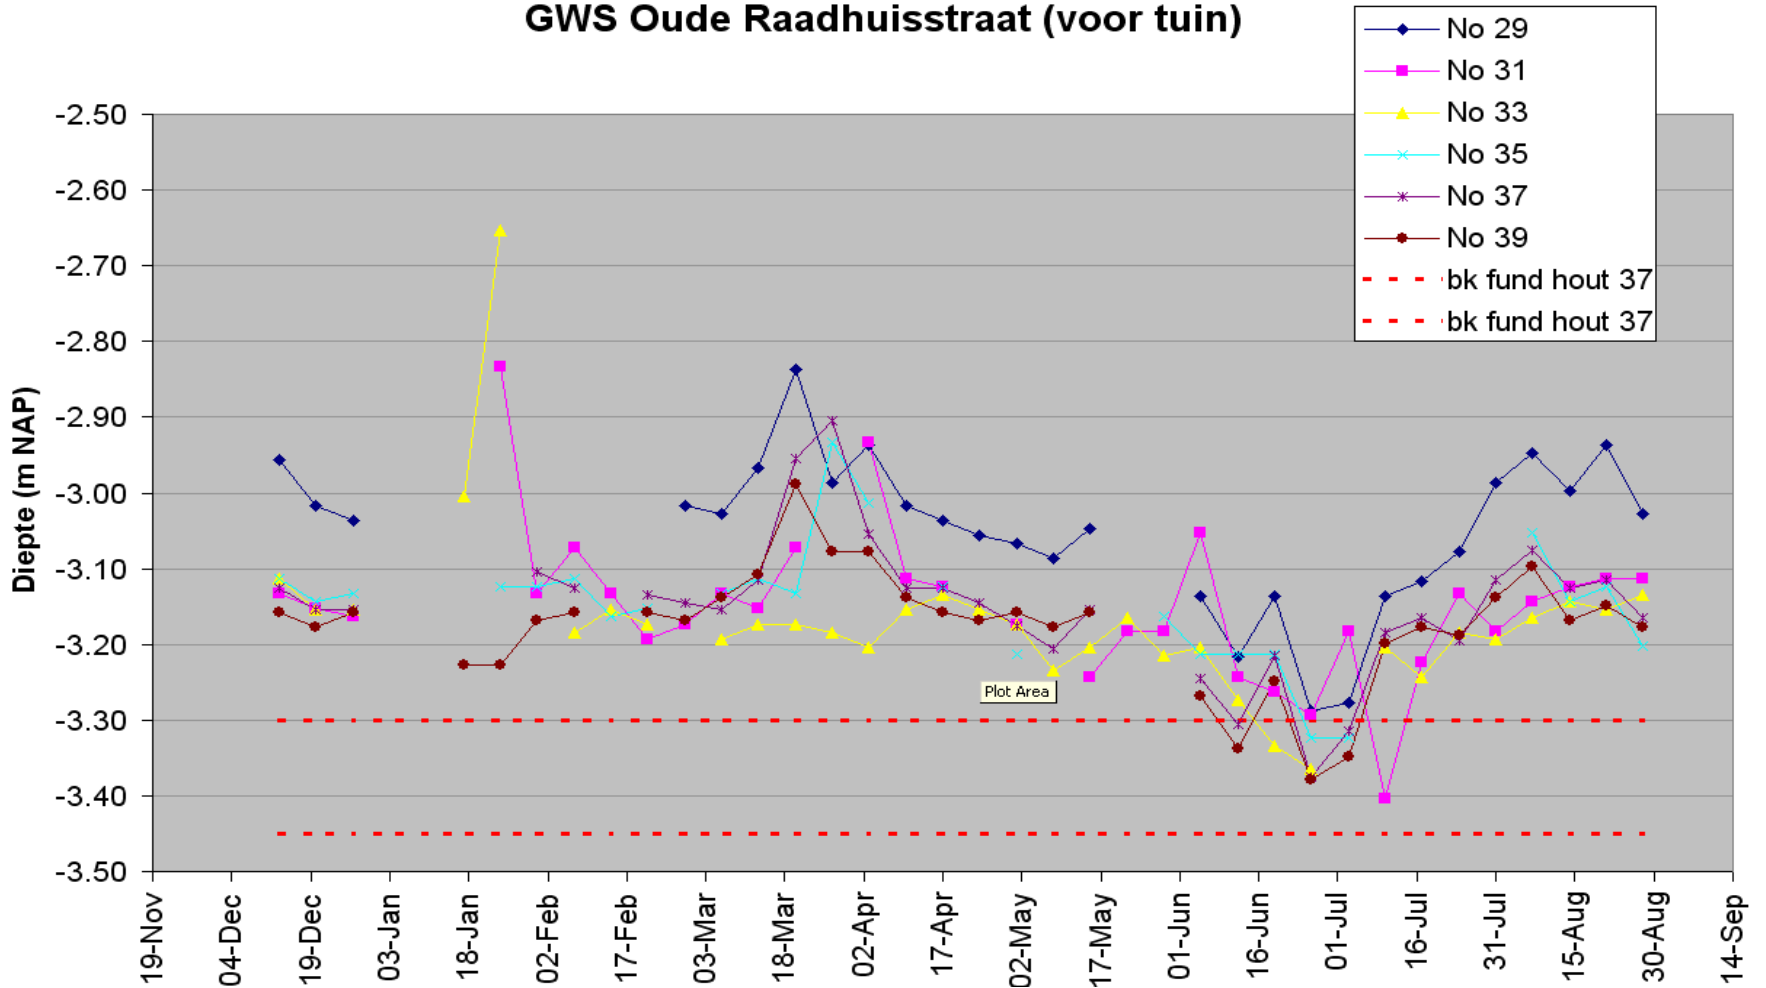
### GWS Oude Raadhuisstraat (voor tuin)

**‘In droge, warme perioden is er tijdelijk sprake van droogstand (bovenste funderingshout boven ‘t grondwater)’**

**In 2008 was droogstand zeer beperkt, maar in ‘mooie’ zomers is droogstand vermoedelijk groter geweest (bv. 2003, 2006)**

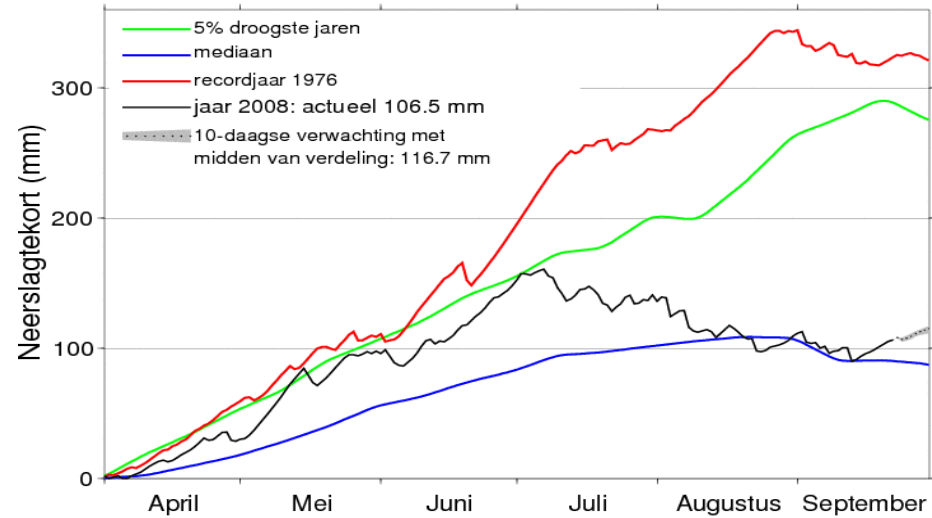
## Neerslagtekort in Nederland in 2008

# Verdamping als oorzaak van de droogstand ?

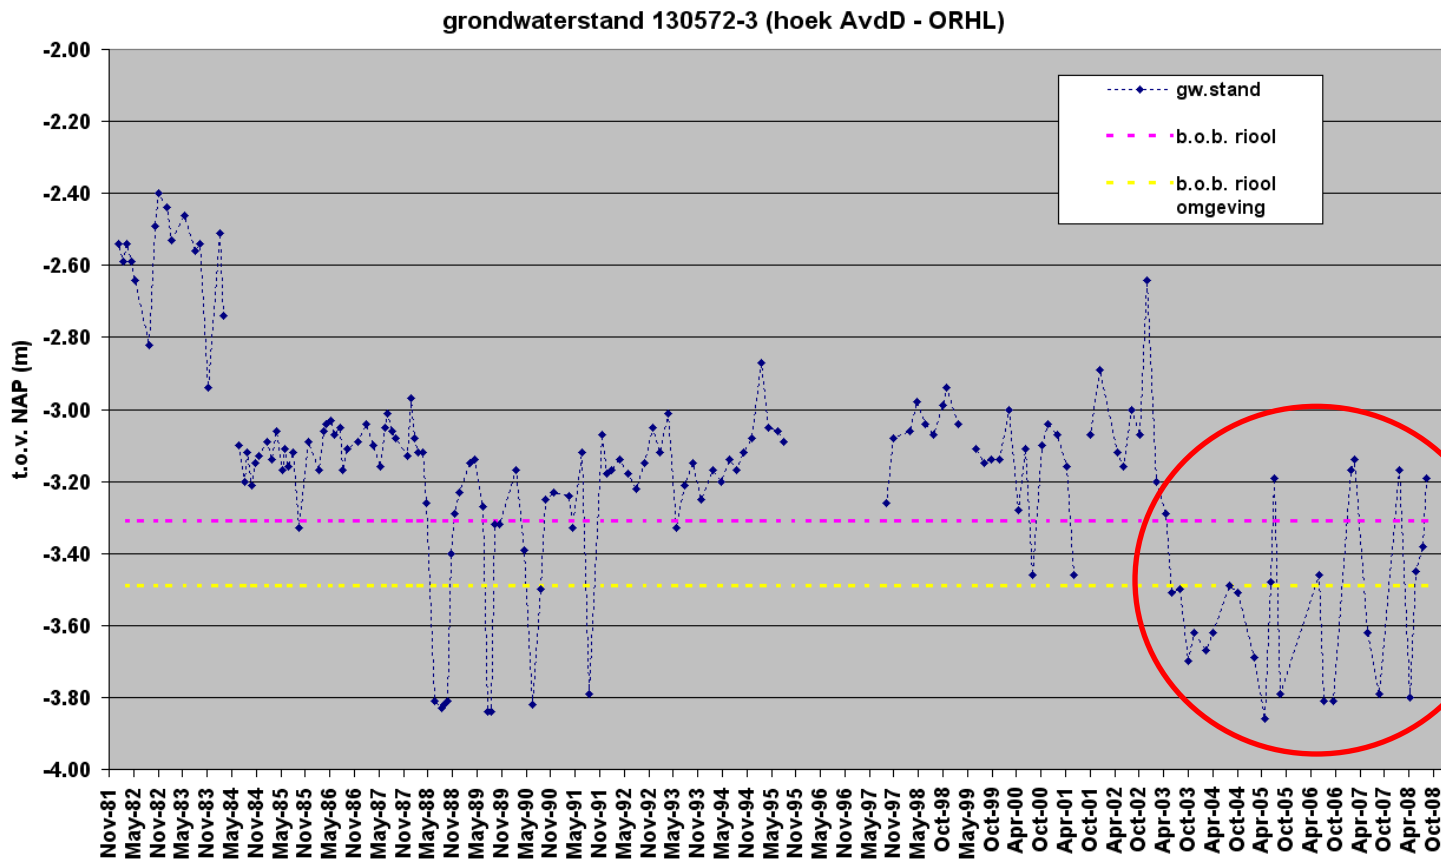
(hoek A vd  
Does laan)

Een lek riool als oorzaak van de droogstand ?

Het zou kunnen, maar ...

.... hier niet !

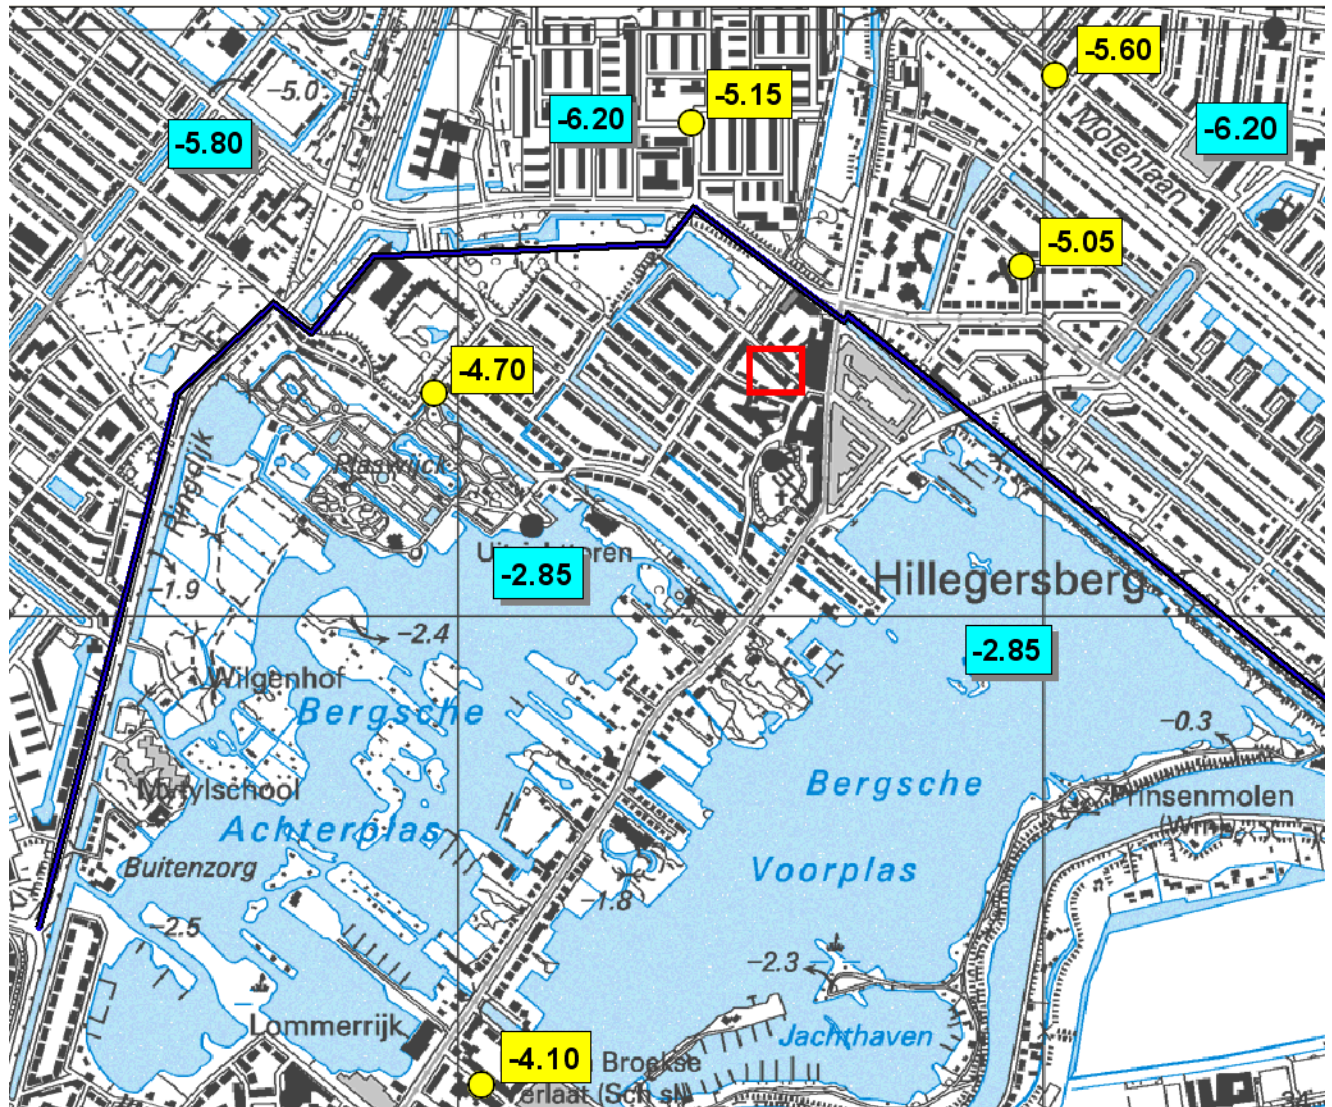
**‘Vermoedelijke oorzaak: polderconfiguratie in Rotterdam-Noord’**

Stijghoogte 1e wvp

Plas- en slootpeilen

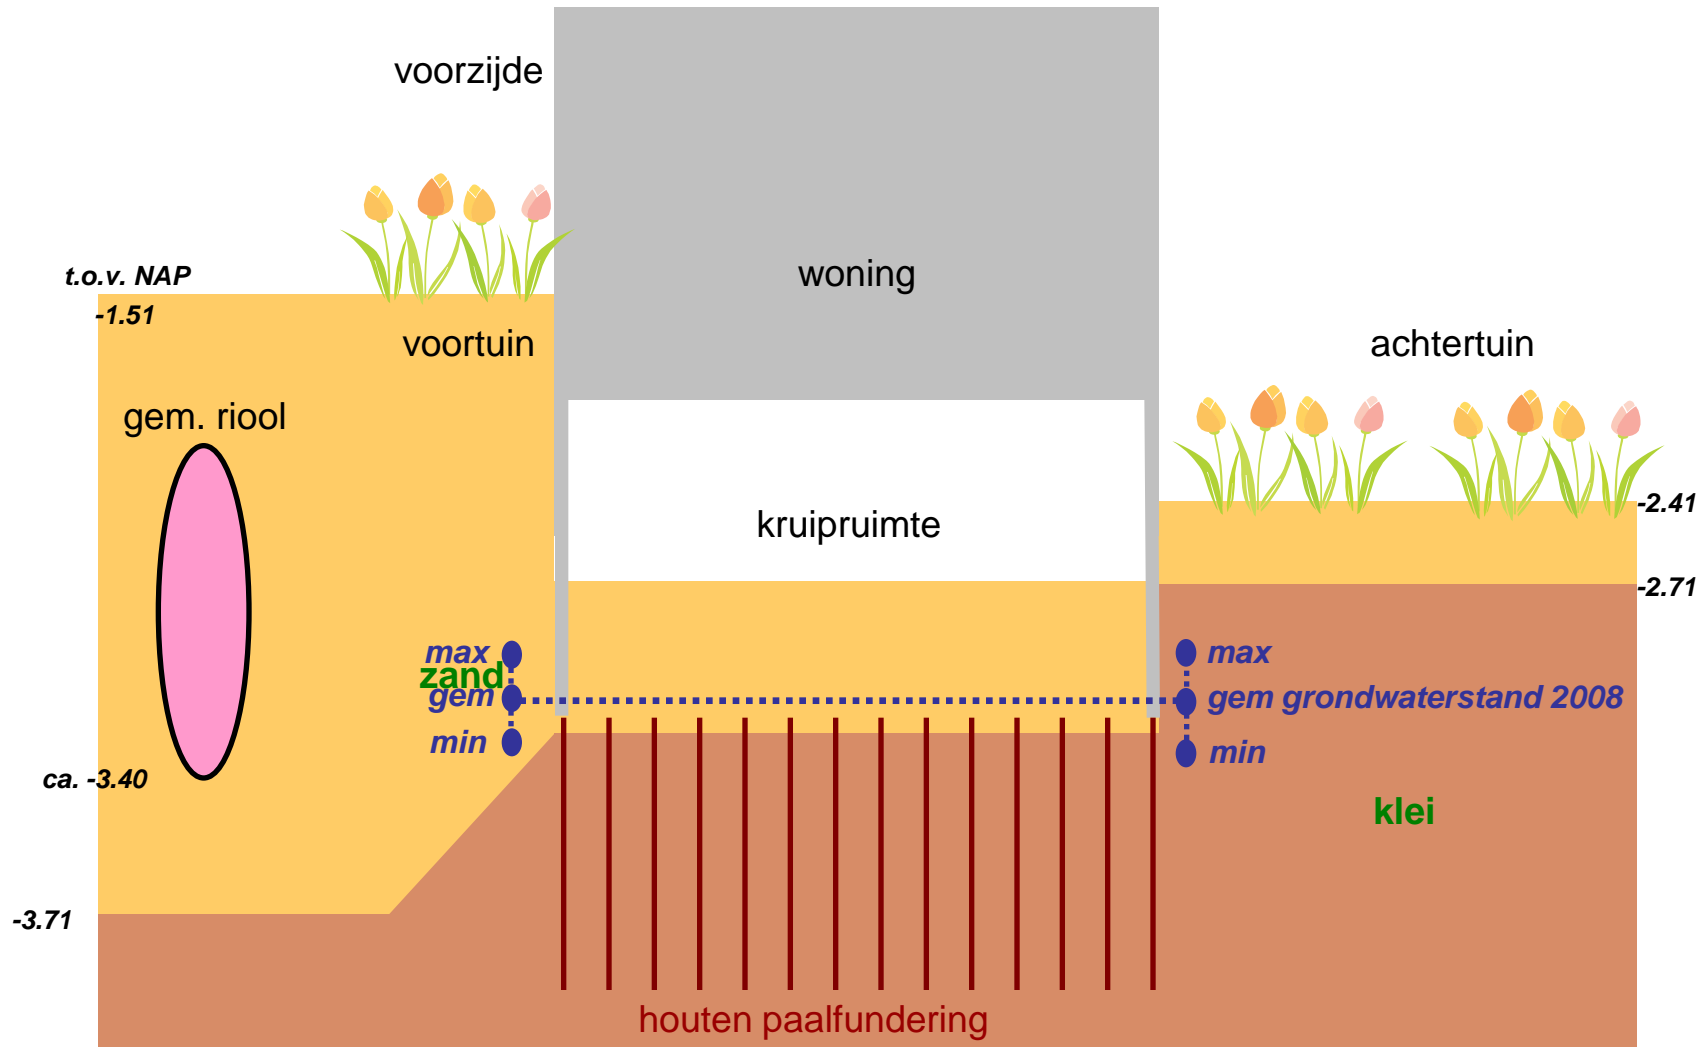
‘Jullie palen lijken nog goed (althans, onder no. 37)’

Maaiveld tot bk. paal 2 m  
Mv achter ca. 30 cm hoger dan ok kruipruimte  
Mv tot onderkant kruipruimte 120 cm
