TUSSENRAPPORT

OUD HILLEGERSBERG

MAATREGELEN TEGEN PAALROT

Bewonersorganisatie Oud Hillegersberg
Commissie Grondwater

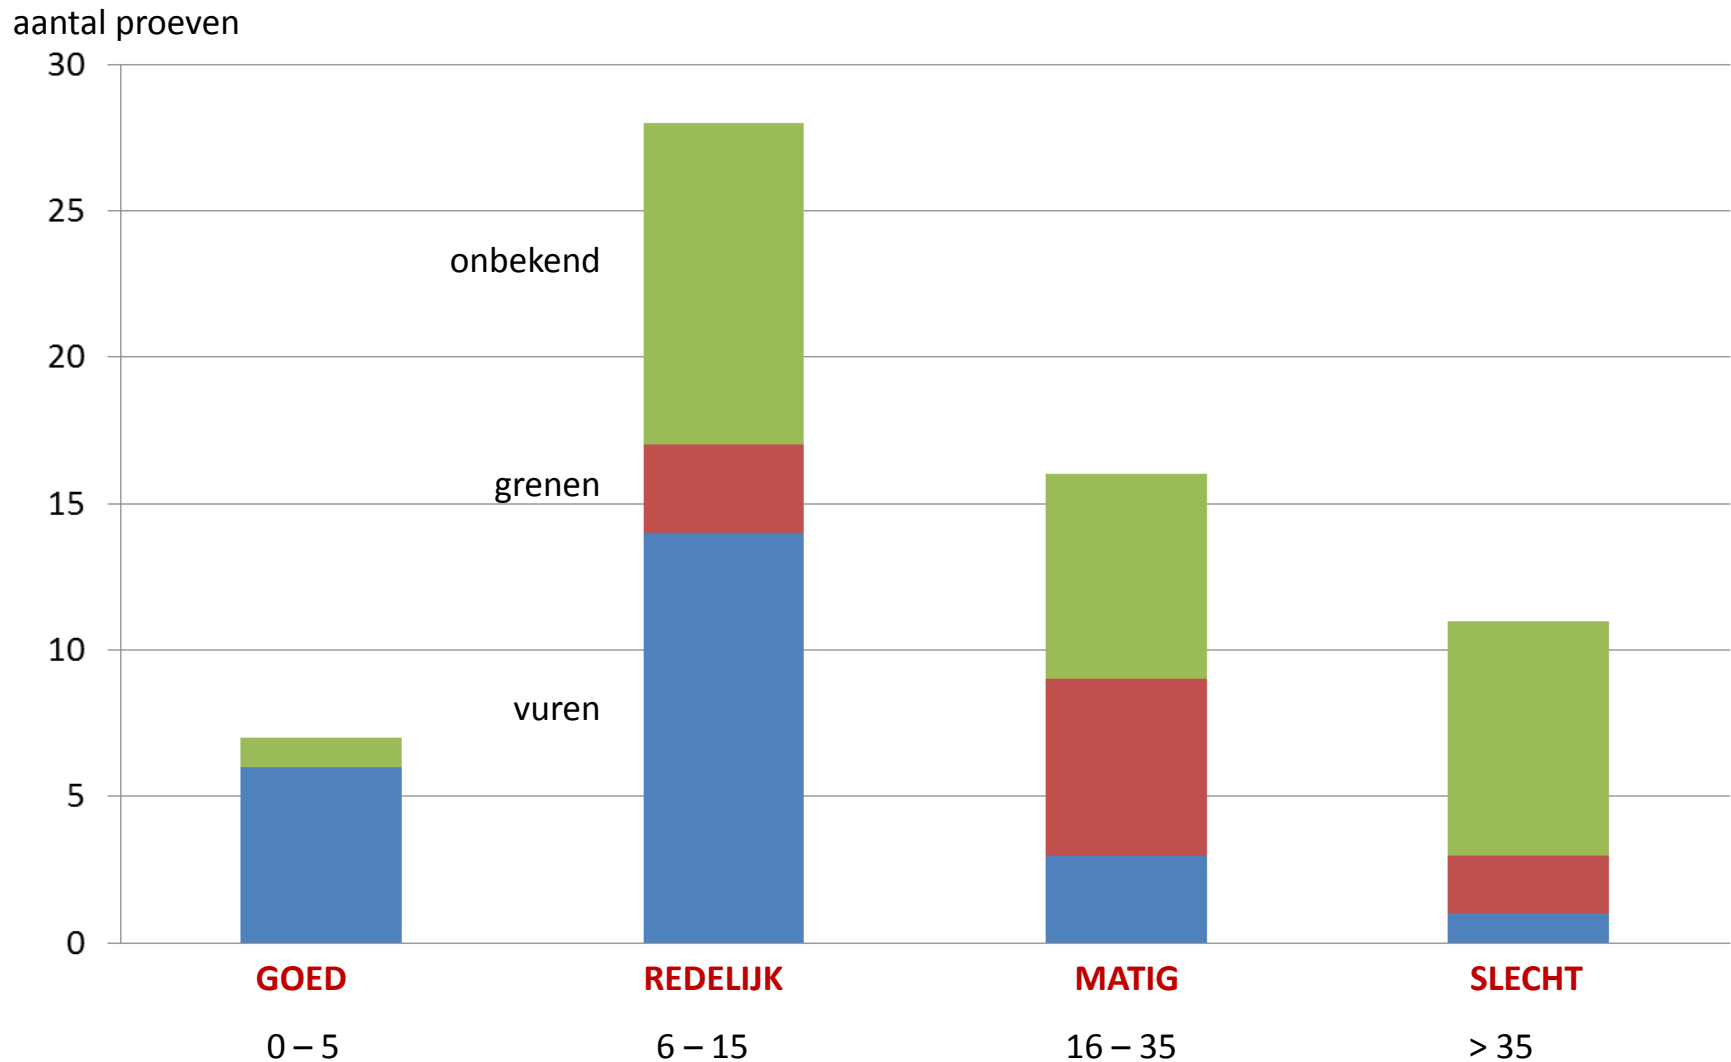
KWALITEIT FUNDERINGSHOUT

62 proeven, 70 % vuren en 30 % grenen

Indringingswaarde (mm) van inslaghamer (specht)
