Bewonersavond

Oud Hillegersberg en Kleiwegkwartier

OORZAKEN DALING GRONDWATERSTAND

Maatregelen tegen paalrot
Droge voeten én natte palen

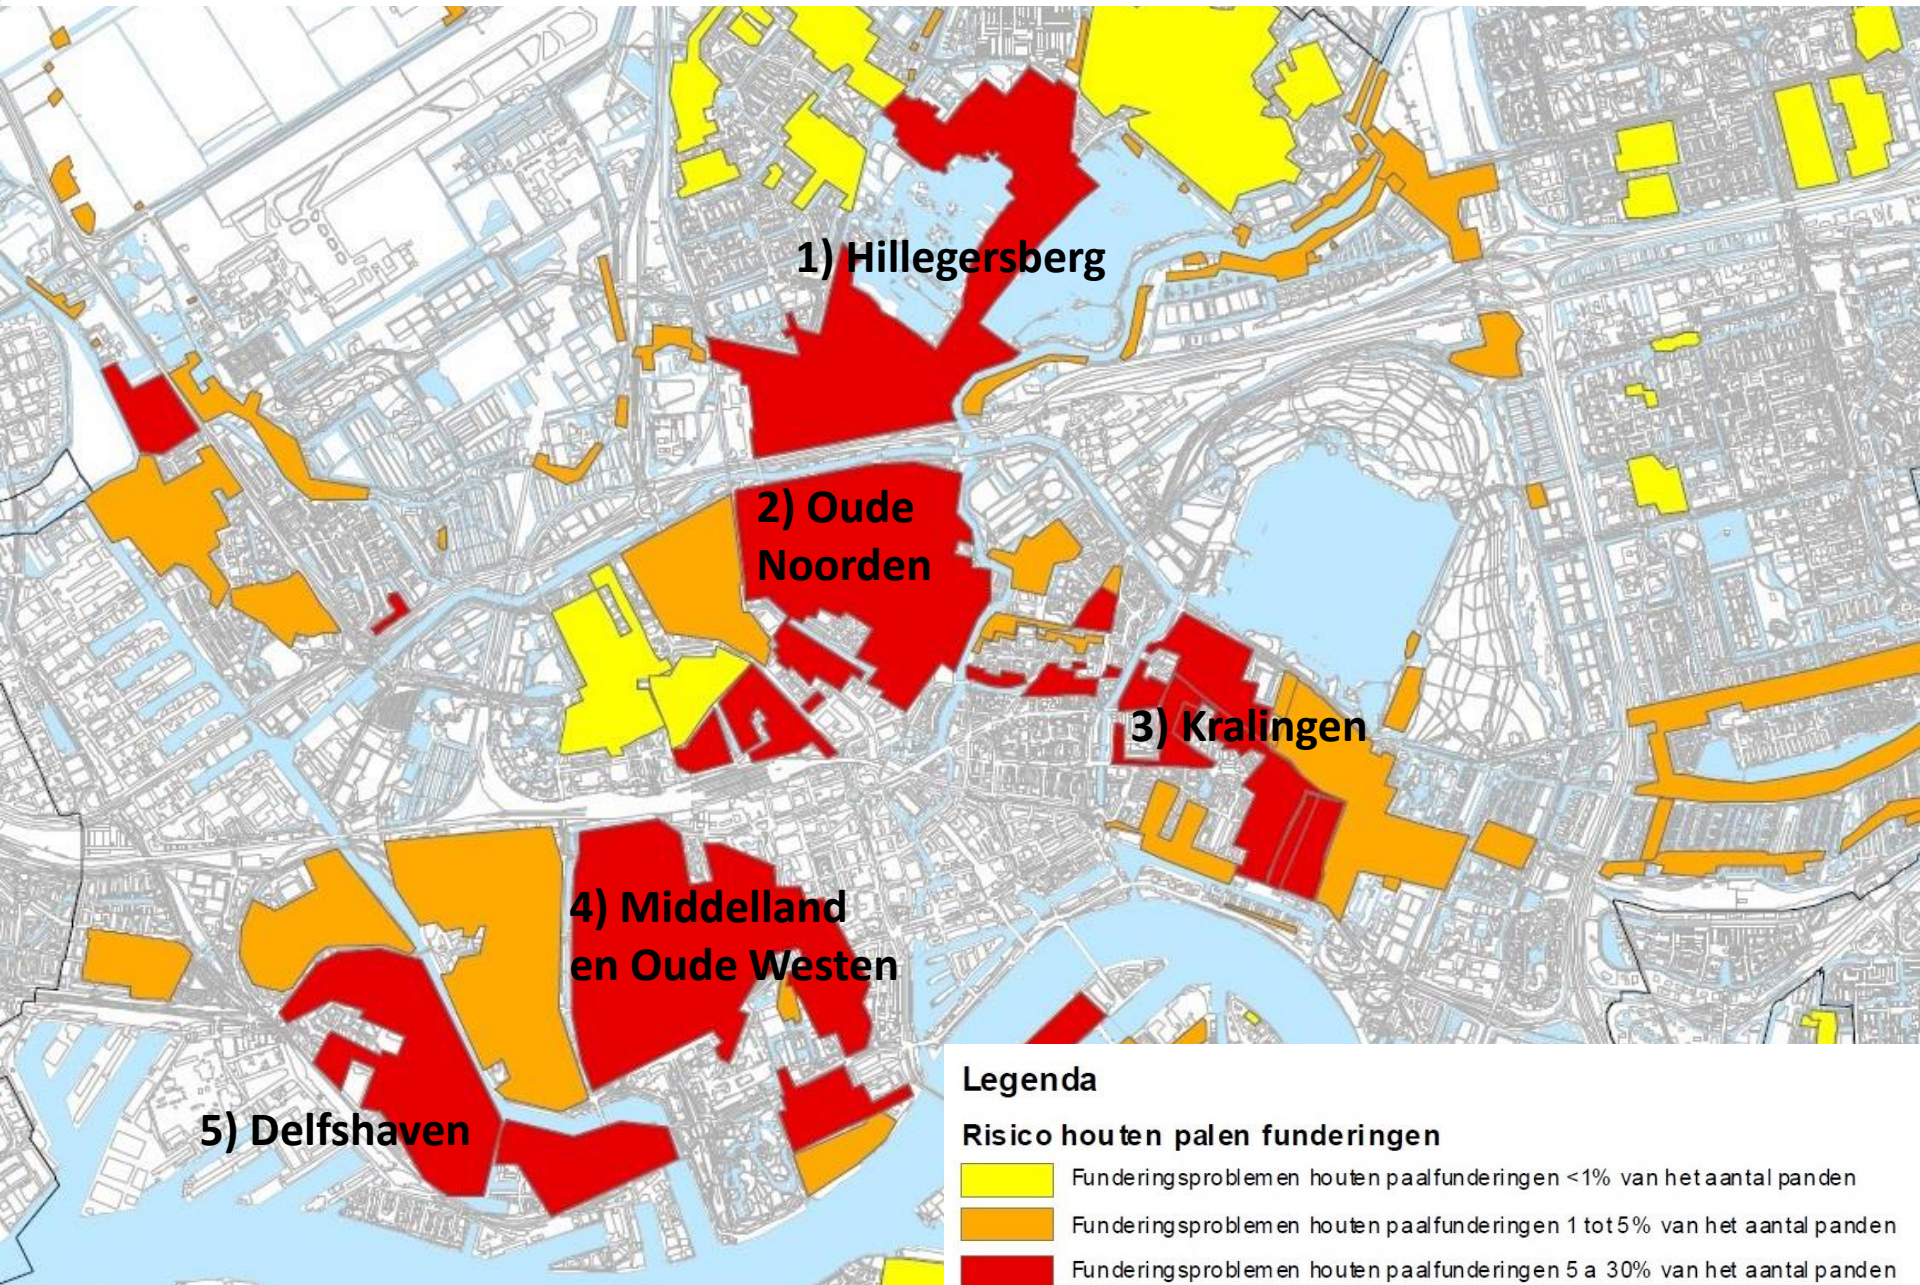
urgente funderingsrisicogebieden

In de rode gebieden (de urgente funderingsrisicogebieden) is het risico op funderingsproblemen 5 tot 30 % geschat. Dit betekent dat 5 tot 30 % van de panden een handhavingstermijn van 0 tot 20 jaar hebben en dat 70 tot 95% een handhavingstermijn van 25 jaar of meer hebben, waarschijnlijk heel veel langer. Dit heeft de gemeente Rotterdam toegelicht in 2009 op een informatieavond in Lommerrijk. Al met al wel een signaal om zeer alert te zijn op de funderingen ter plaatse!

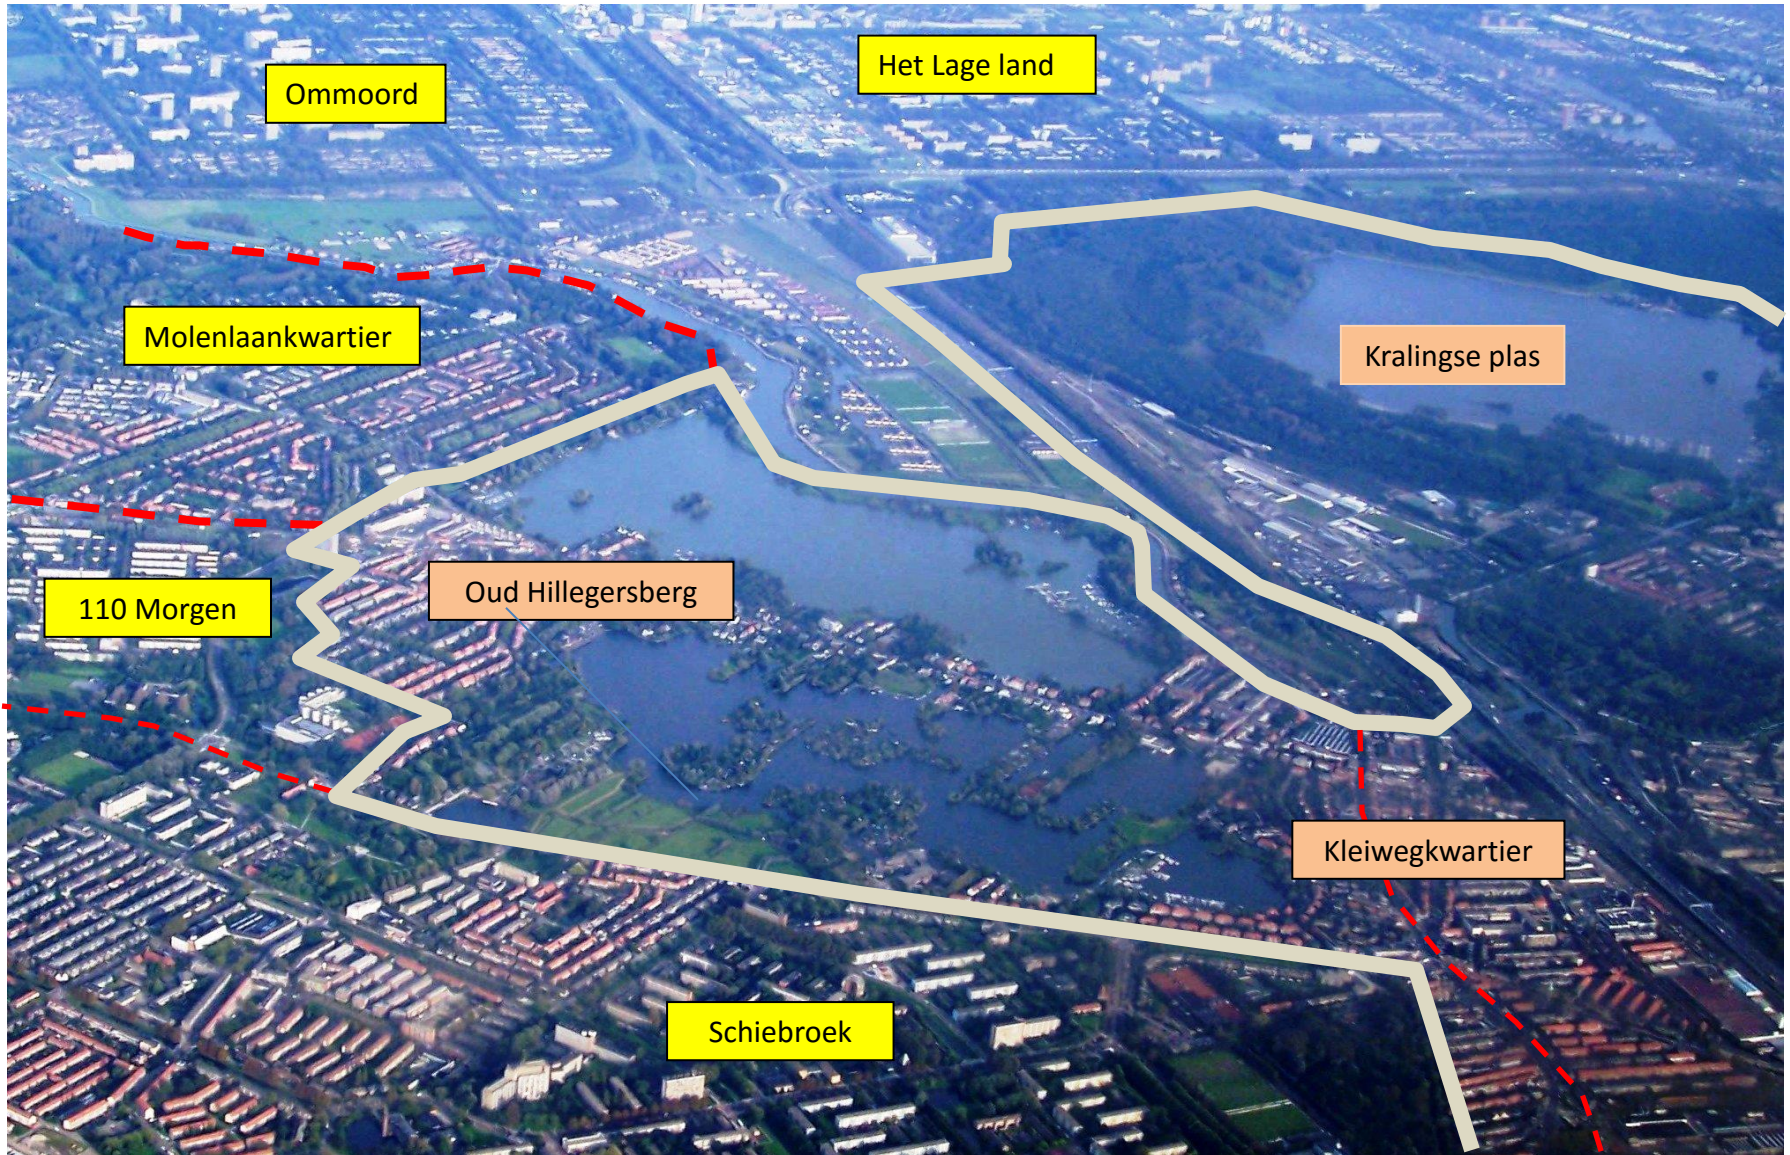
overwegend wateroverlast en wateronderlast

De grijze lijn geeft de scheiding tussen gebieden met overwegend grondwateroverlast (geel) en –onderlast (oranje). De gebieden met wateroverlast zijn diep gelegen droogmakerijen (drooggemaakte plassen), met een polderpeil op circa NAP - 7 m. Voorbeelden zijn Schiebroek, 110 Morgen en het Molenlaankwartier. In deze gebieden komt het diepe grondwater naar boven (“kwel”). Deze kwel veroorzaakt relatief hoge grondwaterstanden, grondwateroverlast.

De gebieden met overwegend wateronderlast liggen relatief hoog, met een polderpeil rond NAP - 3 m. In deze gebieden stroomt het ondiepe grondwater naar beneden (inzijging). Deze inzijging is een belangrijke (natuurlijke) oorzaak van de relatief lage grondwaterstanden, grondwateronderlast.

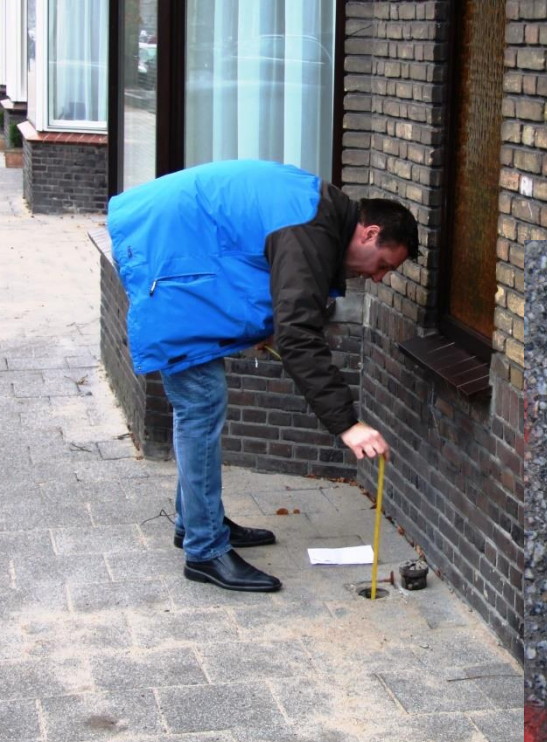
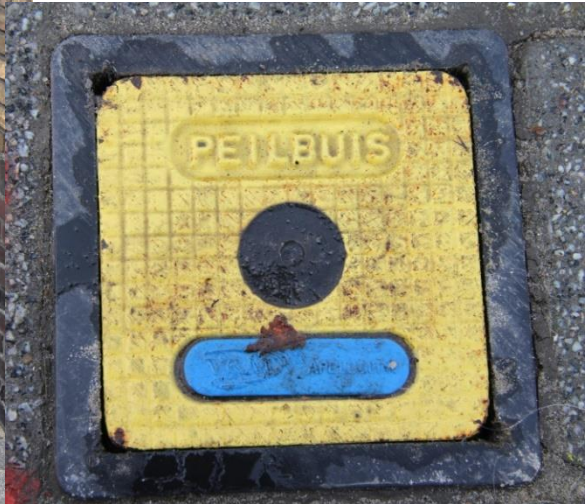
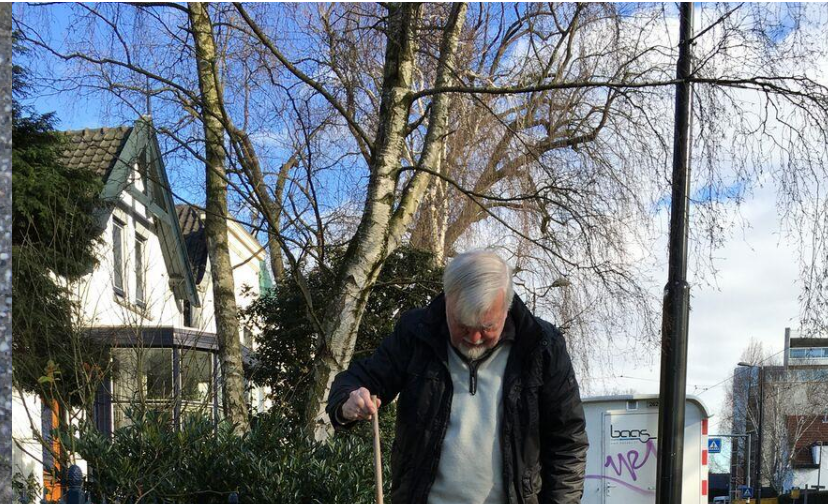
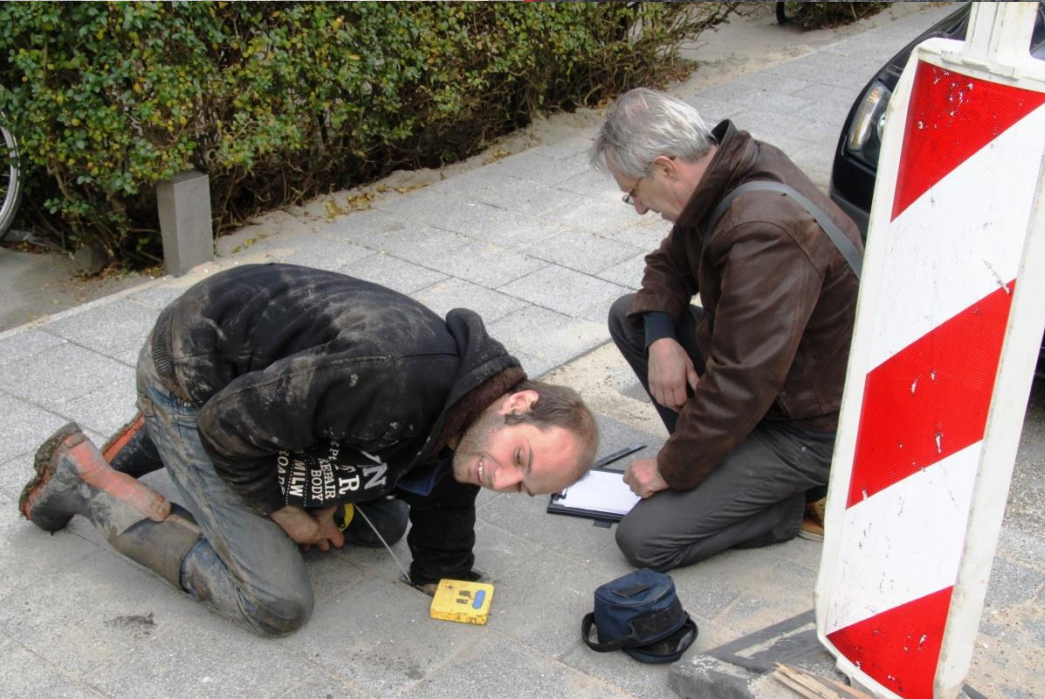
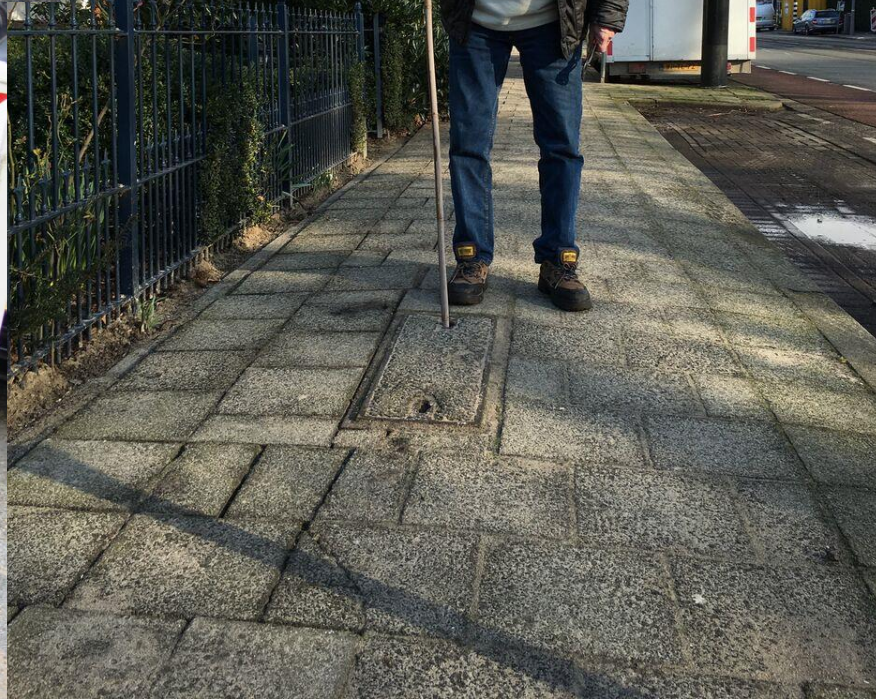
meten is weten: peilbuizen en riolen

De gemeente Rotterdam heeft een uitgebreid meetnet van peilbuizen, die al langere tijd (tientallen jaren) bemeten worden (geel dekseltje met blauwe lip). De peilbuizen worden 5 tot 10 maal per jaar bemeten. Deze lange reeksen van metingen zijn zeer waardevol. Alle gemeentelijke peilbuizen liggen in het openbaar gebied, vaak in de nabijheid van riolen, drains of infiltratieleidingen.

Er zijn weinig bewoners met peilbuizen in hun voor – en/ of achtertuin, maar de bewoners meten meestal wel heel frequent (eens per week of twee weken). Vooral de metingen in achtertuinen zijn waardevol. Deze metingen worden namelijk minder beïnvloed door riolen, drains of infiltratieleidingen dan de metingen in het zandcunet van wegen. Met deze metingen ontstaat een beeld van verschillen in grondwaterstand tussen voor- en achterkant van panden. Dit verschil lijkt in het algemeen beperkt.

Bij ernstige funderingsproblemen meten burgers ook de stand van het afvalwater in riolen, zij weten dat het riool draineert.

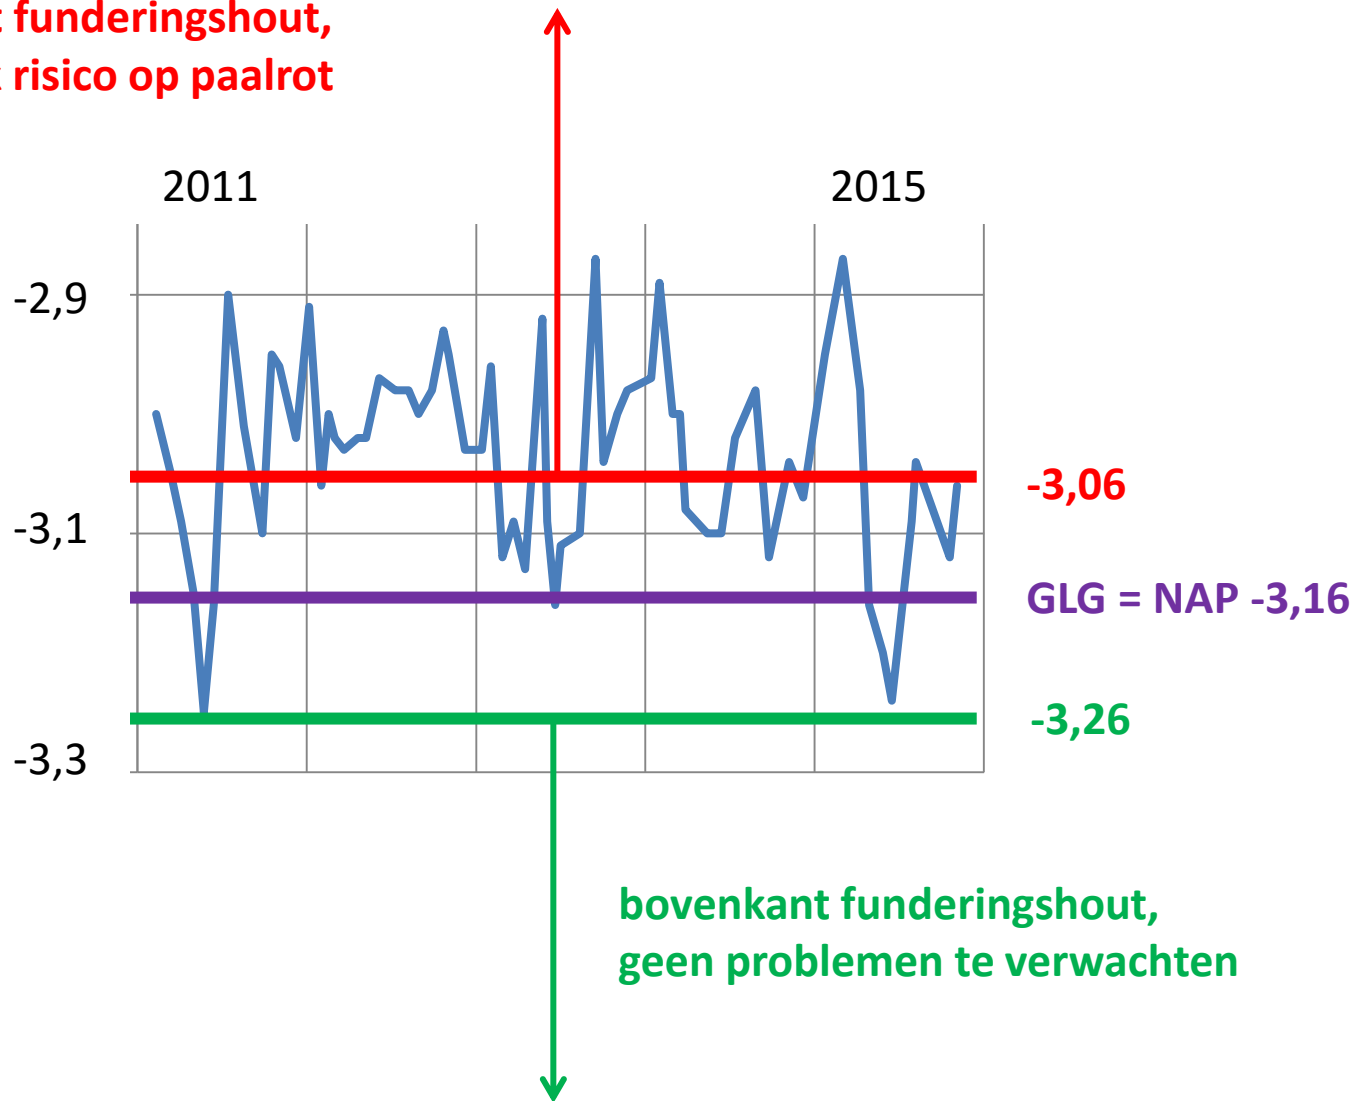
**bovenkant funderingshout,
aanzienlijk risico op paalrot**

De hamvraag bij grondwaterherstel is wanneer en in welke mate droogstand funest is voor houten palen. In 2008 heeft Rotterdam het begrip gemiddelde laagste grondwaterstand (GLG) geïntroduceerd, dit is de laagste jaarlijkse grondwaterstand gemiddeld over een periode van vijf jaar. Bij het risico op paalrot onderscheidt de gemeente drie categorieën: geen problemen te verwachten, risico op paalrot en aanzienlijk risico op paalrot.

In de figuur is de GLG bepaald (NAP -3,16 m). Als het niveau van bovenkant funderingshout ligt tussen één decimeter boven en één decimeter beneden de GLG, dan is er risico op paalrot. Dit risico is onder meer afhankelijk van capillaire werking van bodemdeeltjes: zo is bij klei de capillaire werking groot, dit verkleint het risico.

Bij ligging van bovenkant hout dieper dan één decimeter beneden GLG zijn er geen problemen te verwachten, bij hoger dan één decimeter boven GLG is het risico op paalrot aanzienlijk.

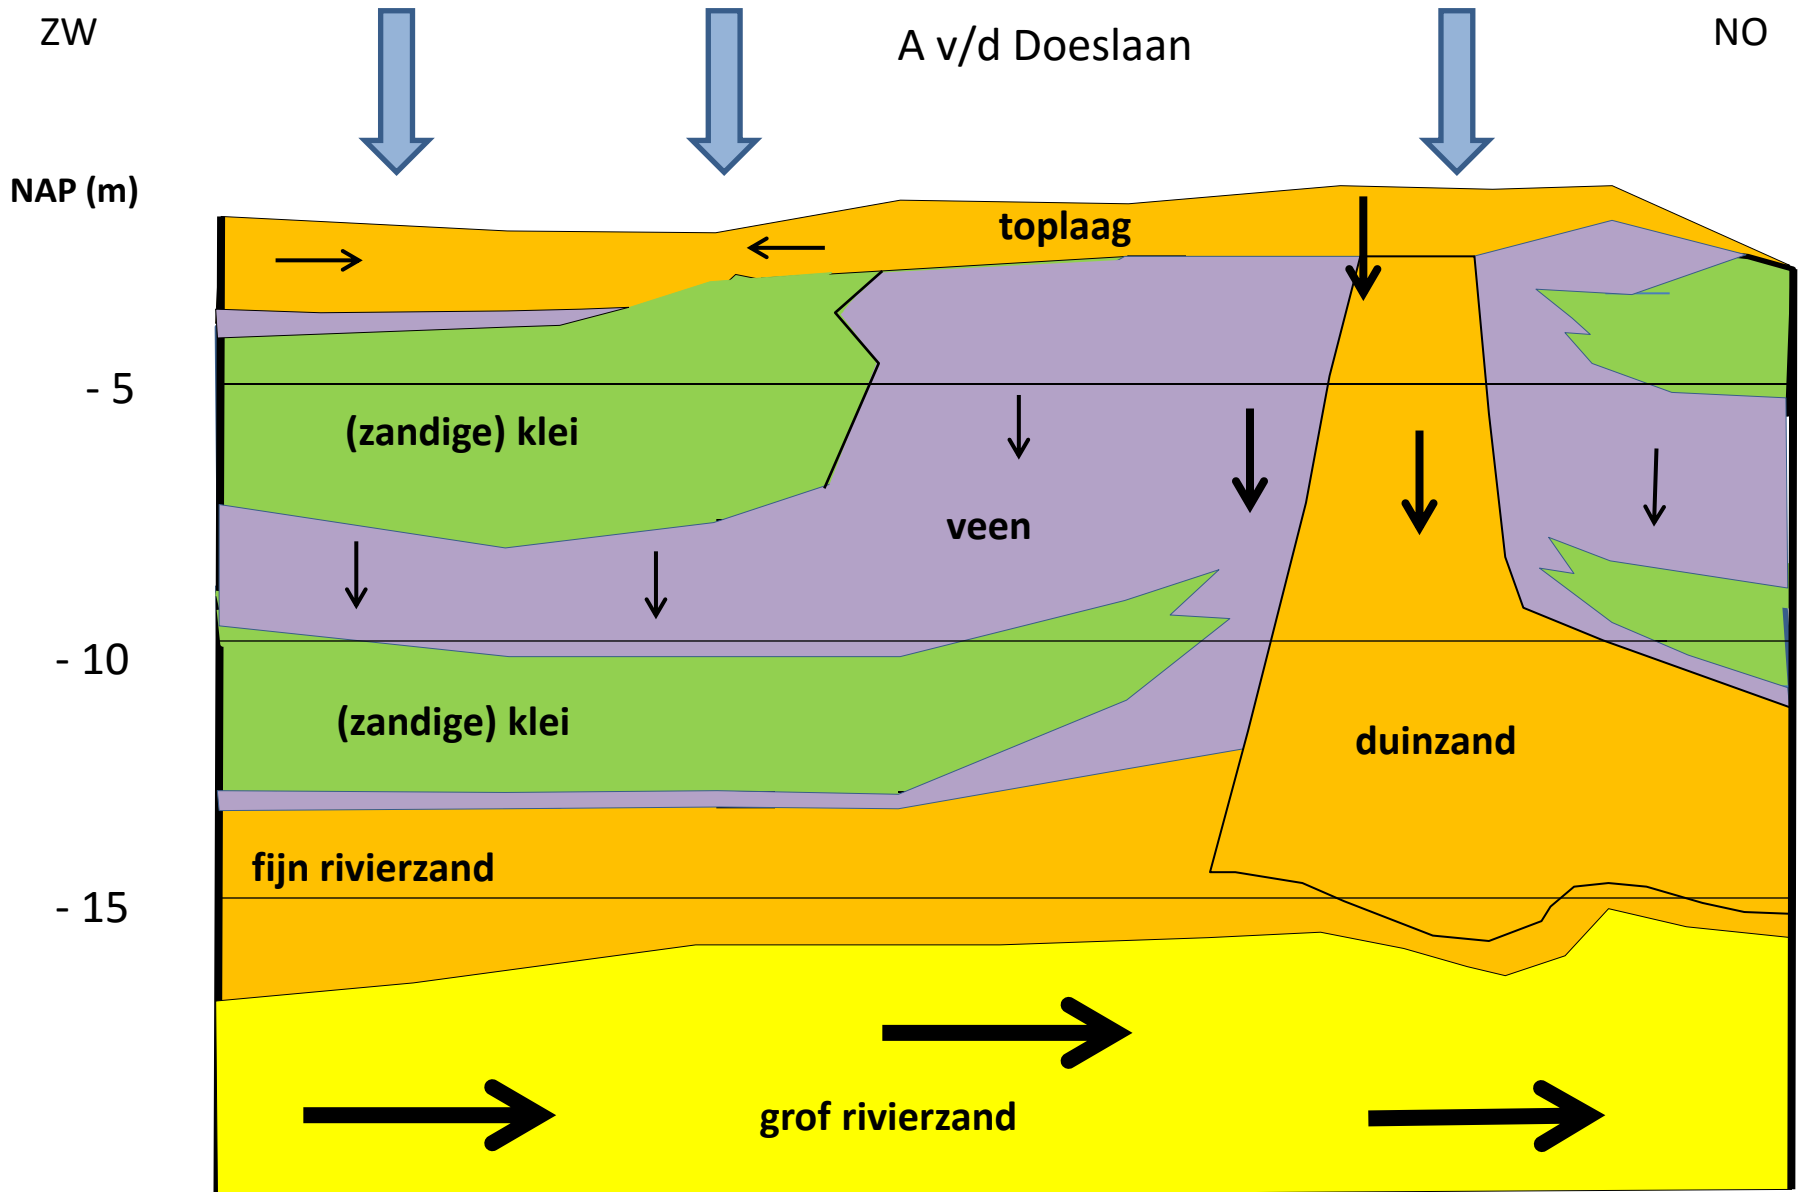
kennis bodem en water, basis voor grondwaterherstel

Dit figuur geeft een beeld van “bodem en water” van de straat Adriaen van der Doeslaan in Oud Hillegersberg. Het grondwater wordt gevoed door regen (blauwe pijlen). De stroming in de bodem hangt af van de bodemsoort. Horizontale stroming van grondwater vindt vooral plaats in de gele grondlagen: 1) het diepe watervoerende pakket (beneden NAP -16 m, licht geel) en 2) de toplaag, met onder meer riolen drains en infiltratieleidingen. In het veen en de (zandige) klei stroomt het grondwater naar beneden (inzijging). Tevens is het rivierduin (waar de kerk op staat) aangegeven (donk). Dit plaatje verklaart waarom de natuurlijke grondwaterstand rond de donk één tot twee decimeter lager ligt dan in het omliggende gebied.

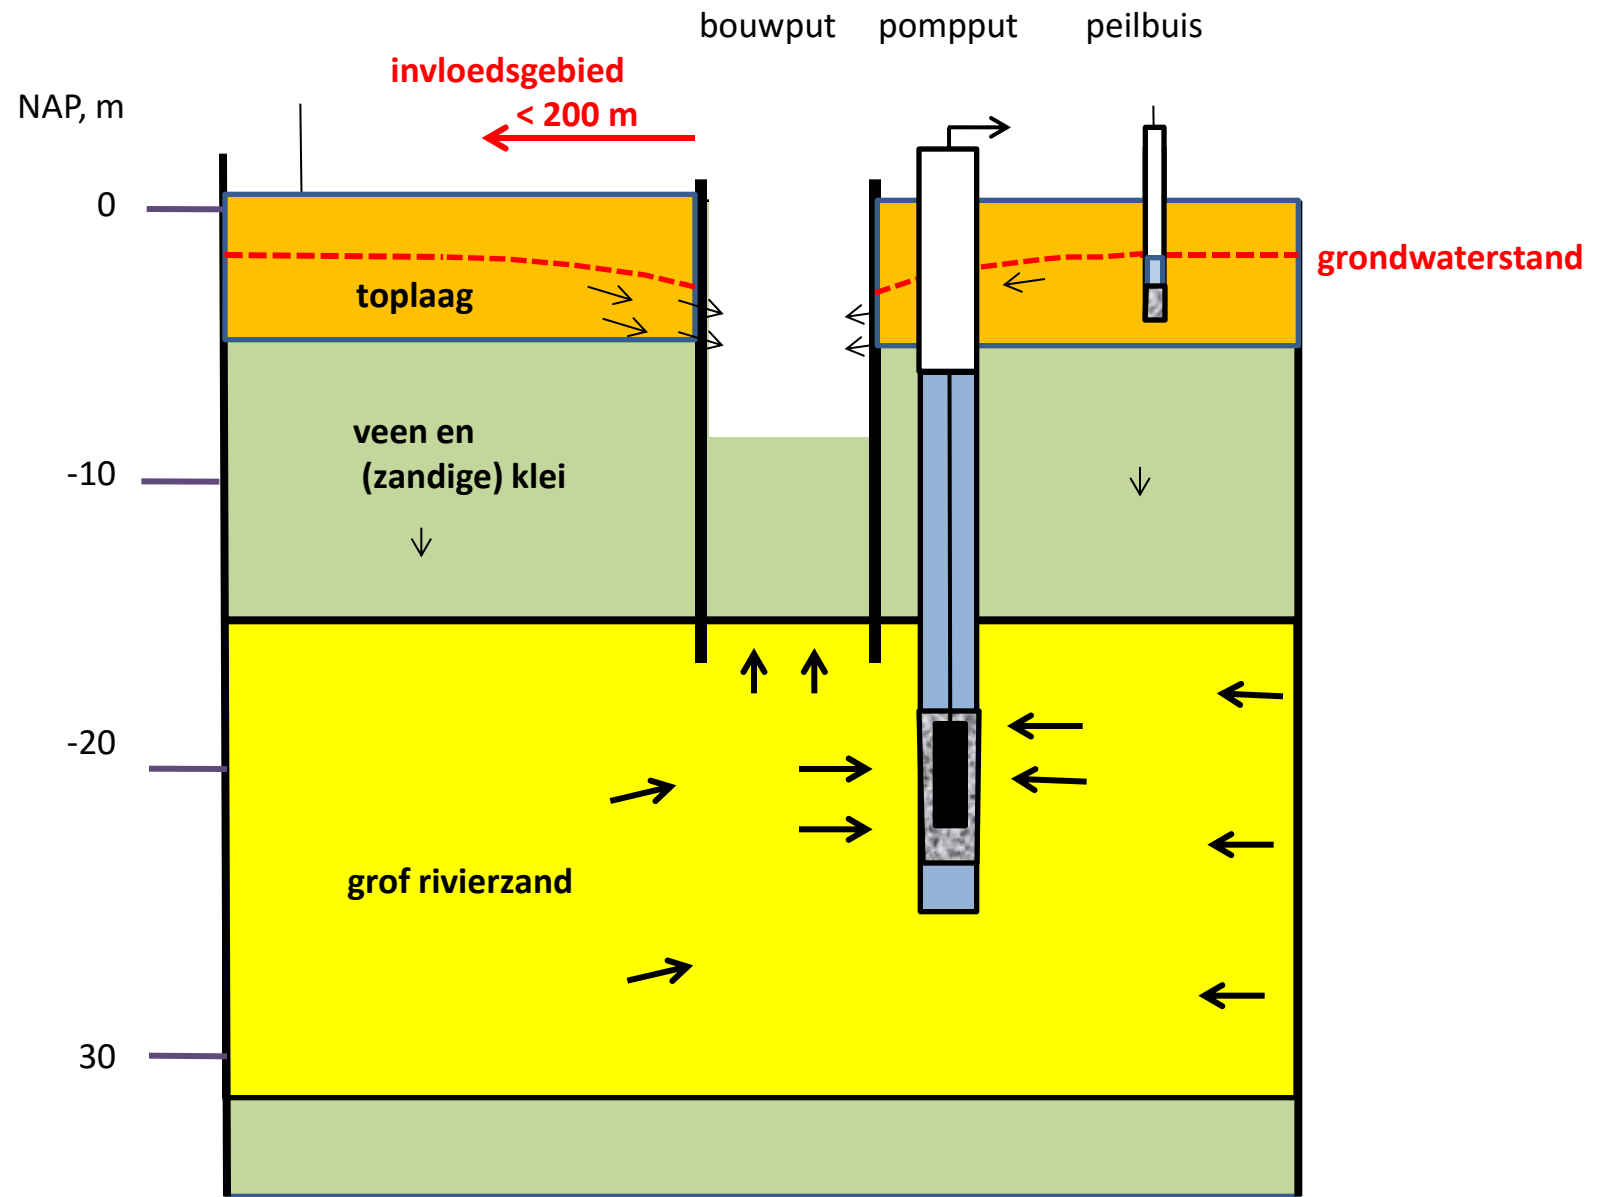
invloedsgebied van 5 cm van bemalingen

In het Rotterdamse vinden veel grote bemalingen plaats (metro, HSL, parkeergarages etc). Overheden stellen dat de verlaging van de grondwaterstand zich beperkt tot de directe in de directe omgeving van de bouwput, het zogenaamde 5 cm invloedsgebied (maximaal tweehonderd met rond de bouwput). De verlaging wordt berekend met stroming van grondwater in de bovenste watervoerende laag (oranje gekleurde toplaag).

Bovenstaande benadering is omstreden. De cgOH is van mening dat ook op grotere afstanden (kilometers) van de bemaling een verlaging van de grondwaterstand van meer dan 5 cm kan voorkomen. Dit komt omdat de stijghoogte (waterdruk) in het bemalen watervoerende pakket (geel gekleurd) tot op meerdere kilometers van de bemaling substantieel verlaagd wordt. Bij zwakke plekken in de deklaag kan de grondwaterstand ter plekke met meer dan 5 cm dalen.

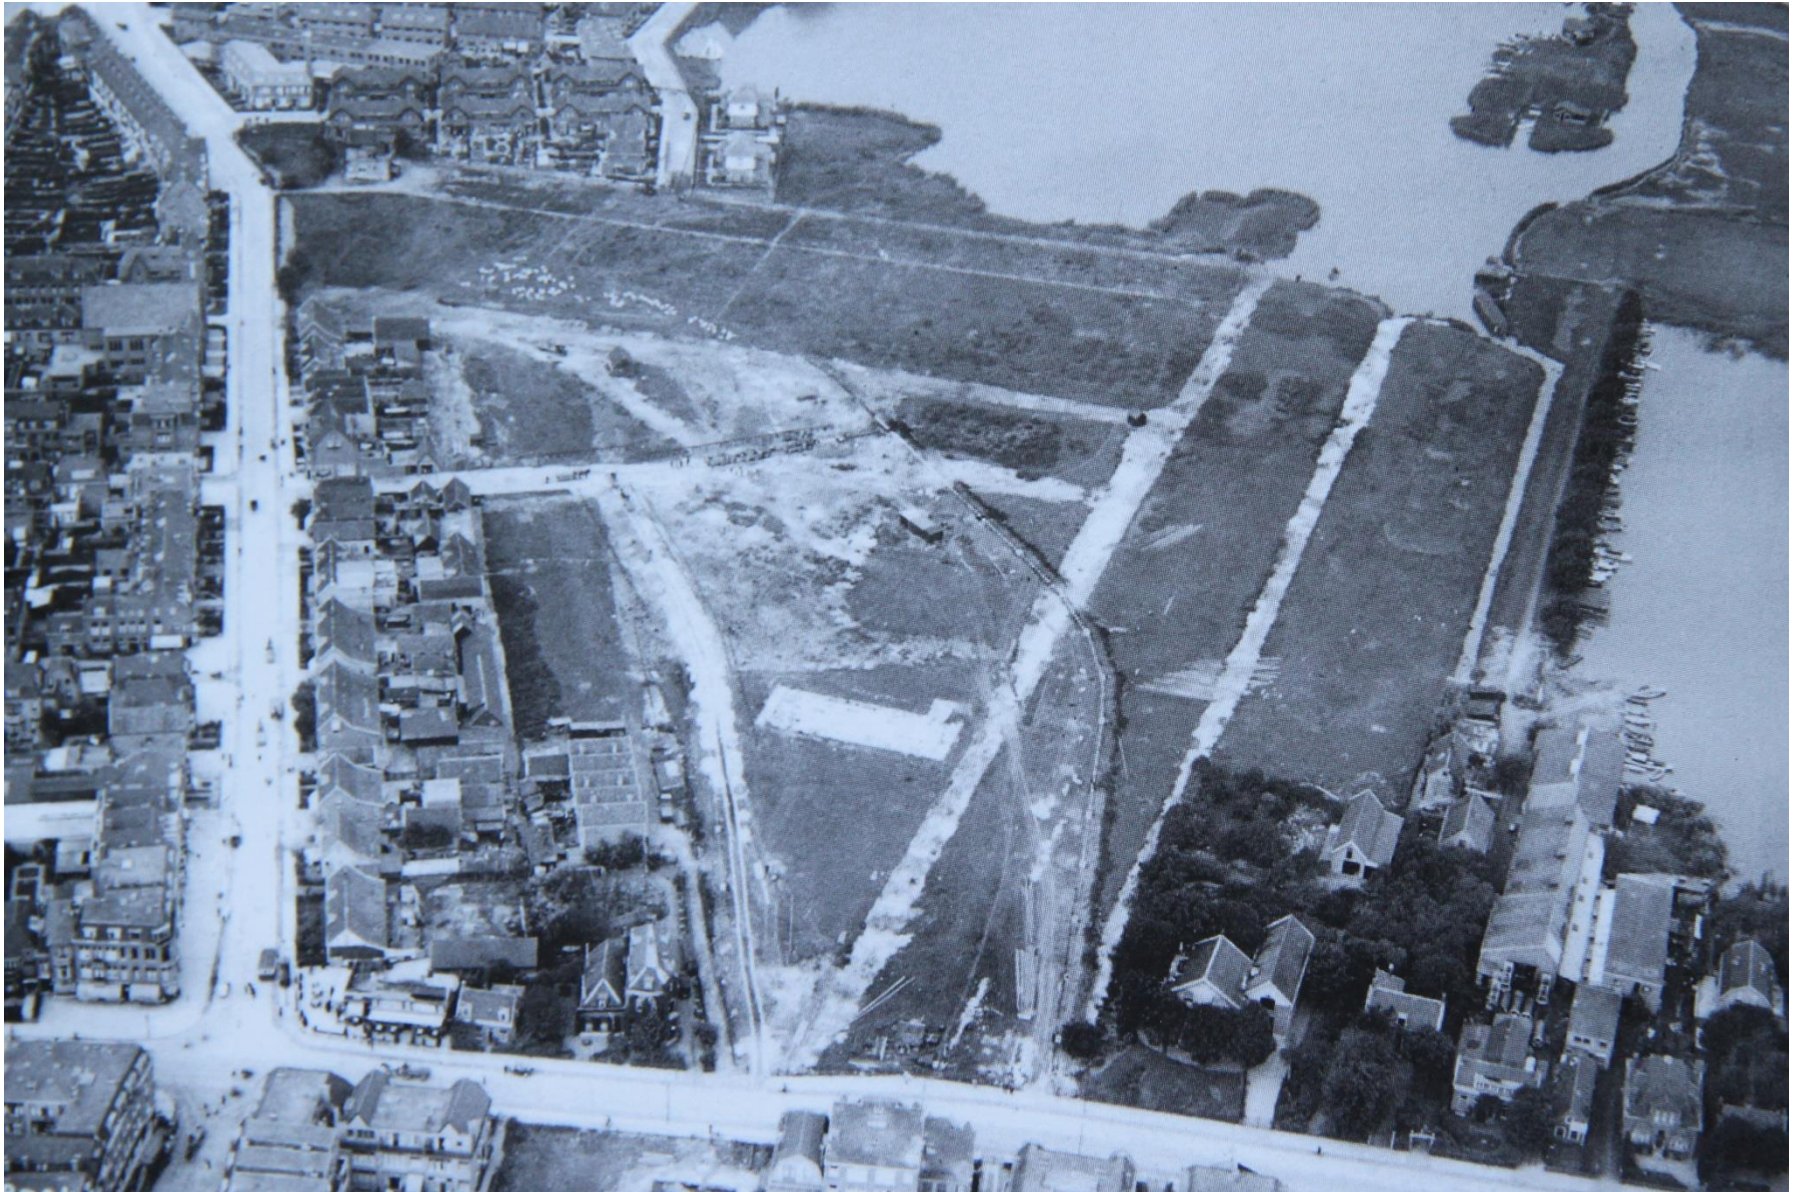
aanleg bemaalde riolering, grondwaterstand daalt

Het Kleiwegkwartier werd in het begin van de 20^e eeuw bouwrijp gemaakt. De bouwverordening schreef voor dat het bovenste funderingshout “in den regel” onder de grondwaterstand aangelegd moest worden. Destijds lag de grondwaterstand ondiep.

Het bouwrijp maken gebeurde door sloten te dempen en bemaalde riolering aan te leggen. Dit heet: ontpolderen . De oorspronkelijke riolering was zeker niet waterdicht en voerde een deel van het neerslagoverschot af. Voorheen werd het neerslagoverschot afgevoerd door poldersloten. Omdat het waterpeil in de riolen lager was dan het polderpeil daalde de grondwaterstand. Dit was bij de bouw van de wijken niet voorzien. Deze daling werd bepaald door de stroming van grondwater naar de niet-waterdichte riolen en verschilde sterk van plaats tot plaats.

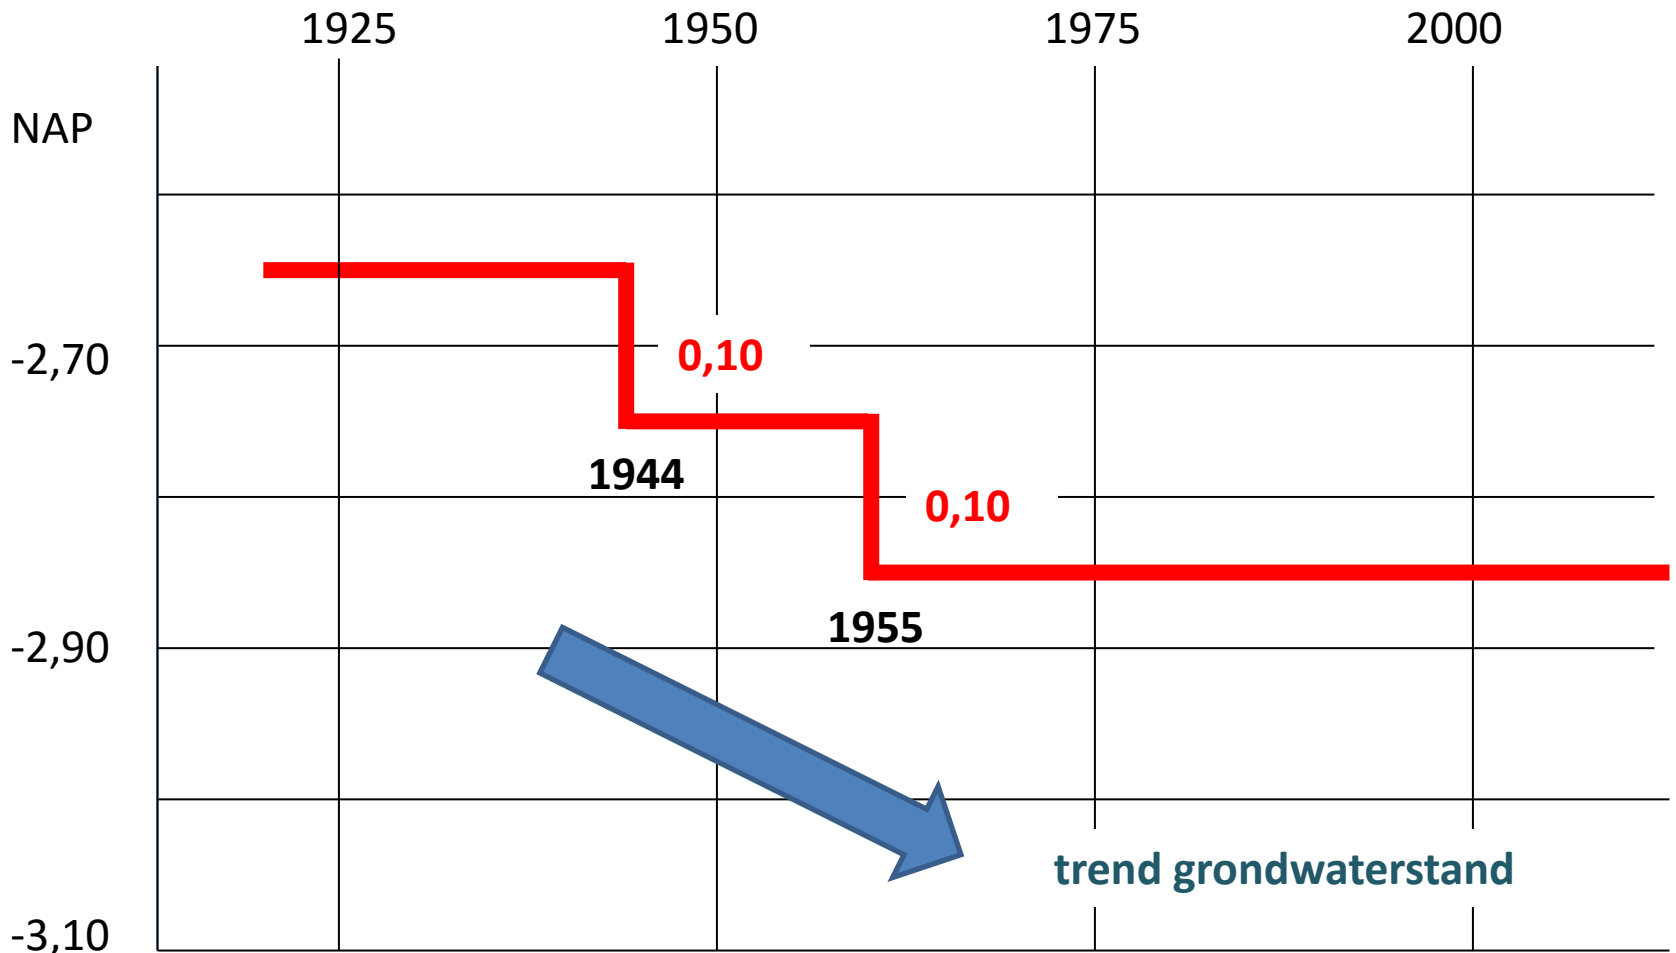
verlaging polderpeil, grondwaterstand daalt

In Oud Hillegersberg werd, in tegenstelling tot het Kleiwegkwartier, bemaalde riolering pas in 1960 aangelegd. Tot 1960 waterde de riolering af op het oppervlaktewater (sloten en singels). Hierdoor was de invloed van de niet-waterdichte riolen op de grondwaterstand beperkt.

Eigenlijk waren de sloten en singels een open riolering. Hierdoor kon in Oud Hillegersberg slechts een deel van de oude sloten en vaarten gedempt worden. In Oud Hillegersberg zette de daling van de grondwaterstand met name in door de verlaging van het polderpeil in 1944 en 1955.

In Hillegersberg wordt de totale verlaging van de grondwaterstand door ontpoldering en verlaging van het polderpeil geschat op ruim 2 decimeter.

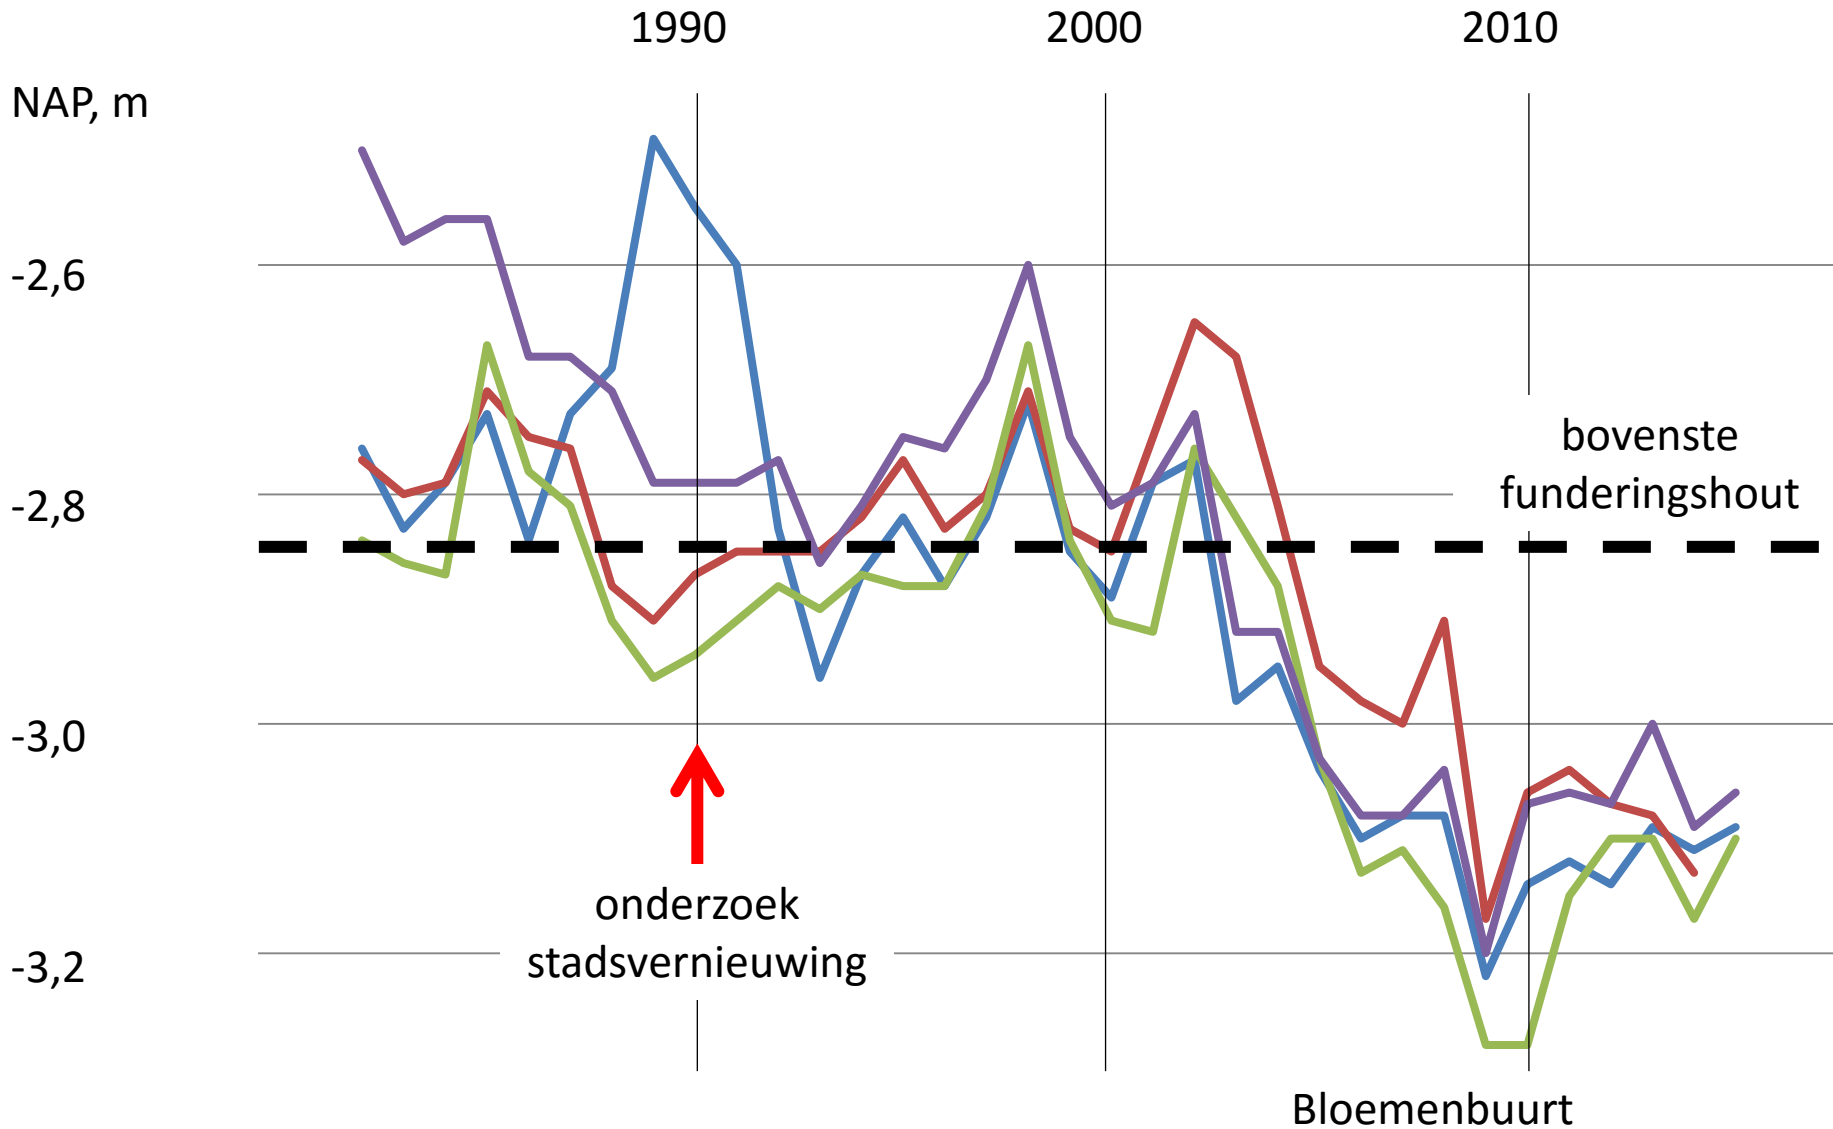
neerslag neem toe, grondwaterstand daalt

In 1990 achtte de gemeente Rotterdam de een significante daling van de grondwaterstand niet toelaatbaar (onderzoek stadsvernieuwing). In de afgelopen decennia neemt de neerslag toe, maar laten de peilbuizen in de Bloemenbuurt een daling van de grondwaterstand zien. Deze daling komt ook in andere delen van Rotterdam voor.

Bij de toename van neerslag neemt het aantal stortbuizen sterk toe. Hierdoor neemt het percentage regenwater dat afgevoerd wordt door riolen aanzienlijk toe. Een mogelijke oorzaak van de dalende trend van de grondwaterstand is de toenemende verdichting van het stedelijk gebied en de toename van het gesloten verharde oppervlak. Hierdoor neemt de hoeveelheid regenwater die het grondwater aanvult af.

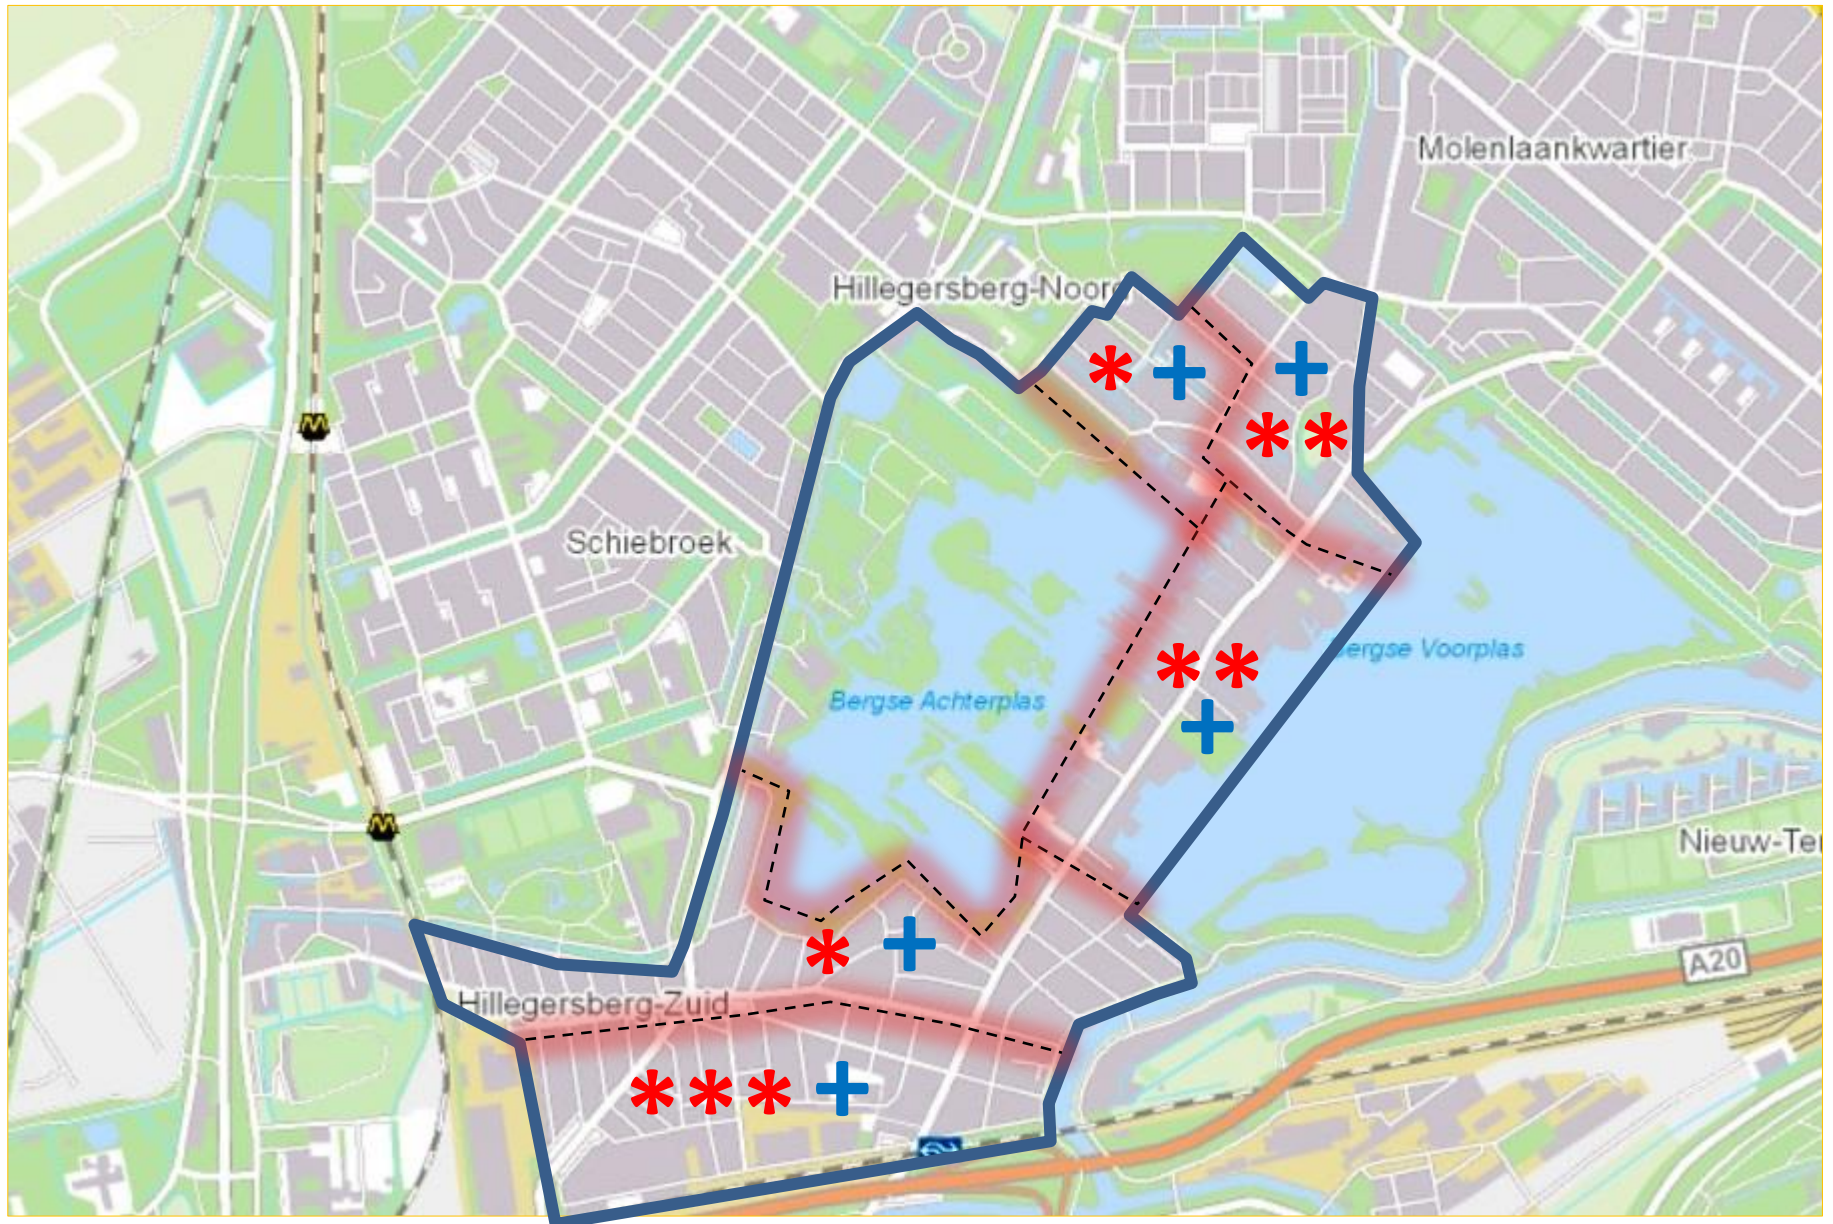
Hillegersberg: onderlast (*) en overlast (+)

Deze figuur geeft voor het urgente funderingsrisicogebied Hillegersberg gebieden met risico op grondwateronderlast en/of -overlast weer. Het betreft de huidige situatie. De grootste problemen met wateronderlast komen voor in het gebied ten zuiden van de Kleiweg (mogelijke oorzaak drainageslangen uit 1998 t/m 2006). De andere gebieden met onderlast zijn de Straatweg (oorzaak grondwater drainerende riolen) en het gebied rond de donk (oorzaak sterke inzijging regenwater). Dit zijn de prioriteitsgebieden binnen het urgente funderingsrisicogebied Hillegersberg.

In het noordelijk deel van het Kleiwegkwartier en het westelijk deel van Oud Hillegersberg komt zowel grondwateronderlast als -overlast voor. Bij het vervangen van riolen kan daar plaatselijk na stortbuien grondwateroverlast ontstaan.
